「廣大興28號」漁船 遭菲國公務船襲擊事件初步偵查報告

法務部

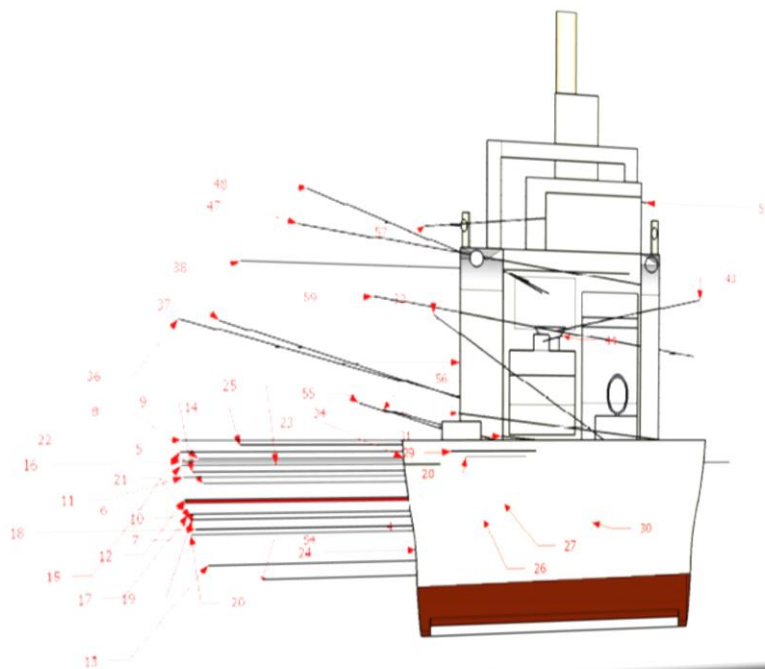
廣大興28號漁船遭射擊方向後視示意圖

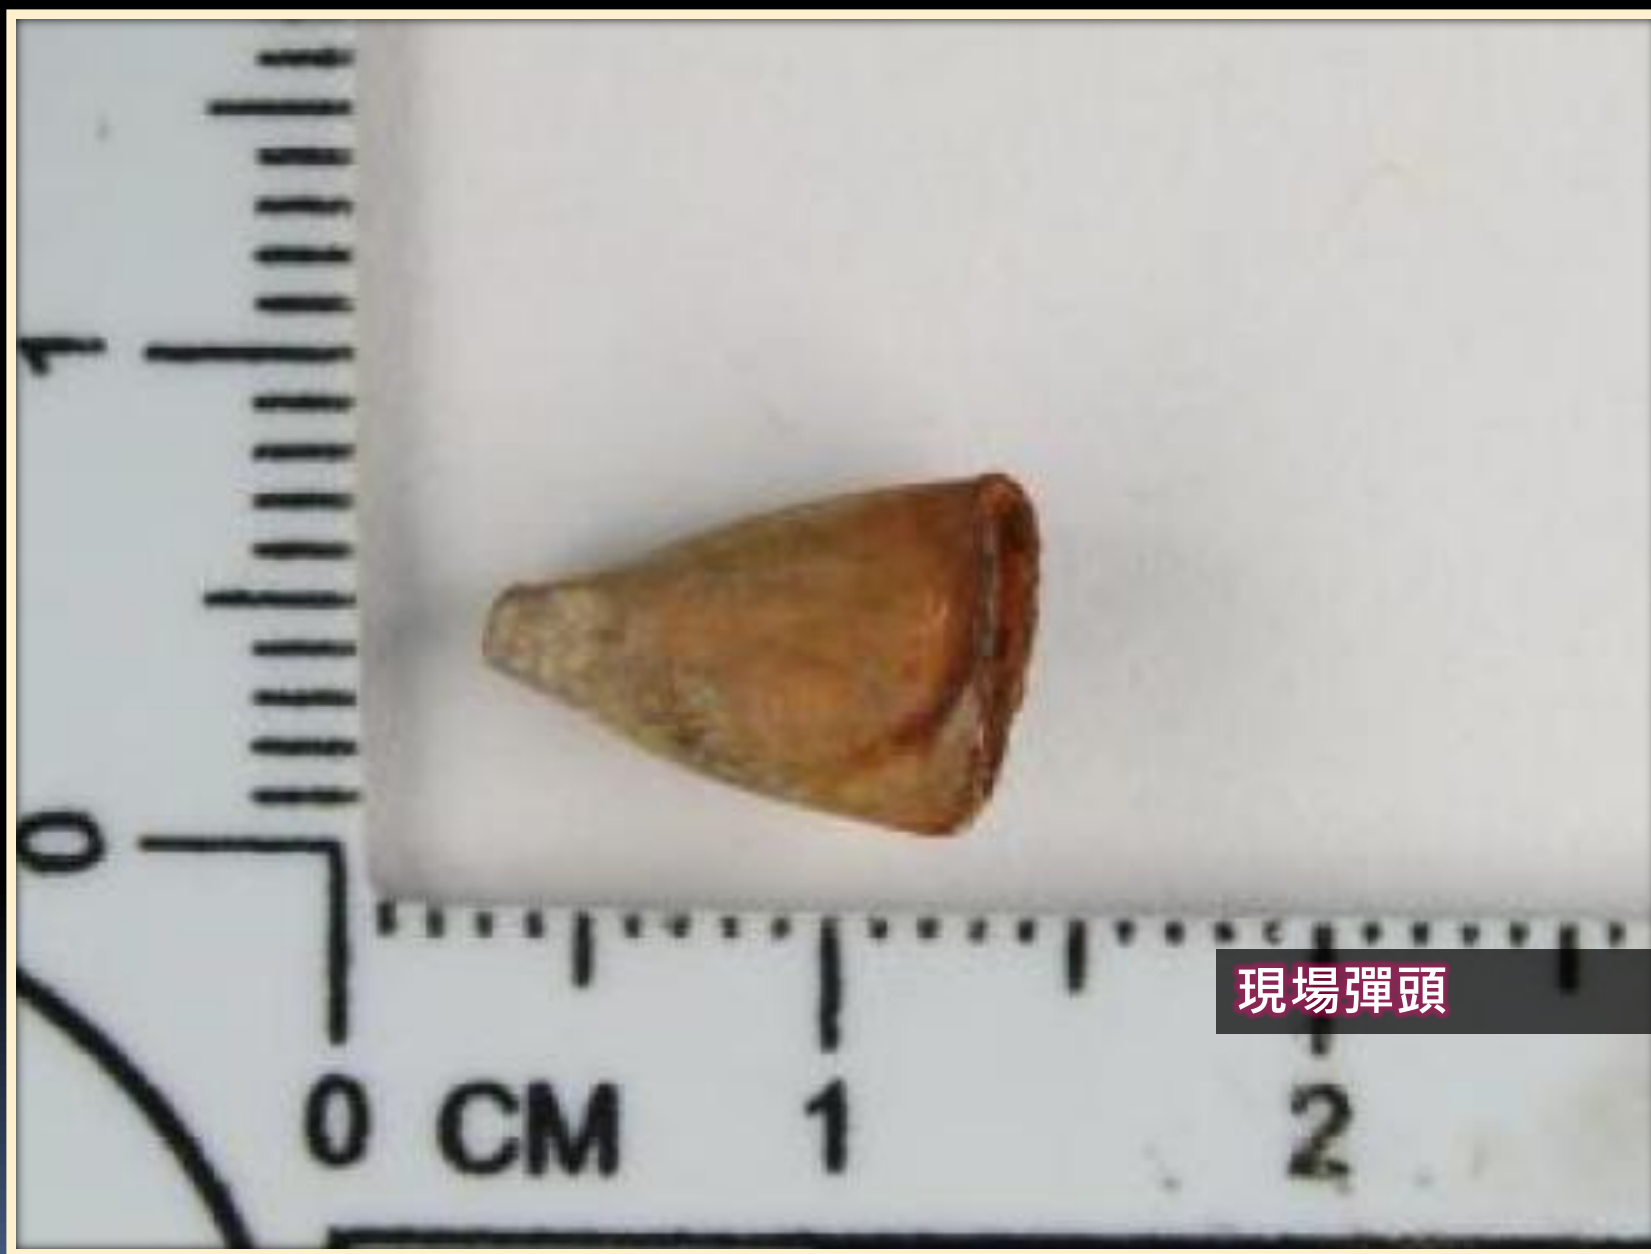
現場彈頭

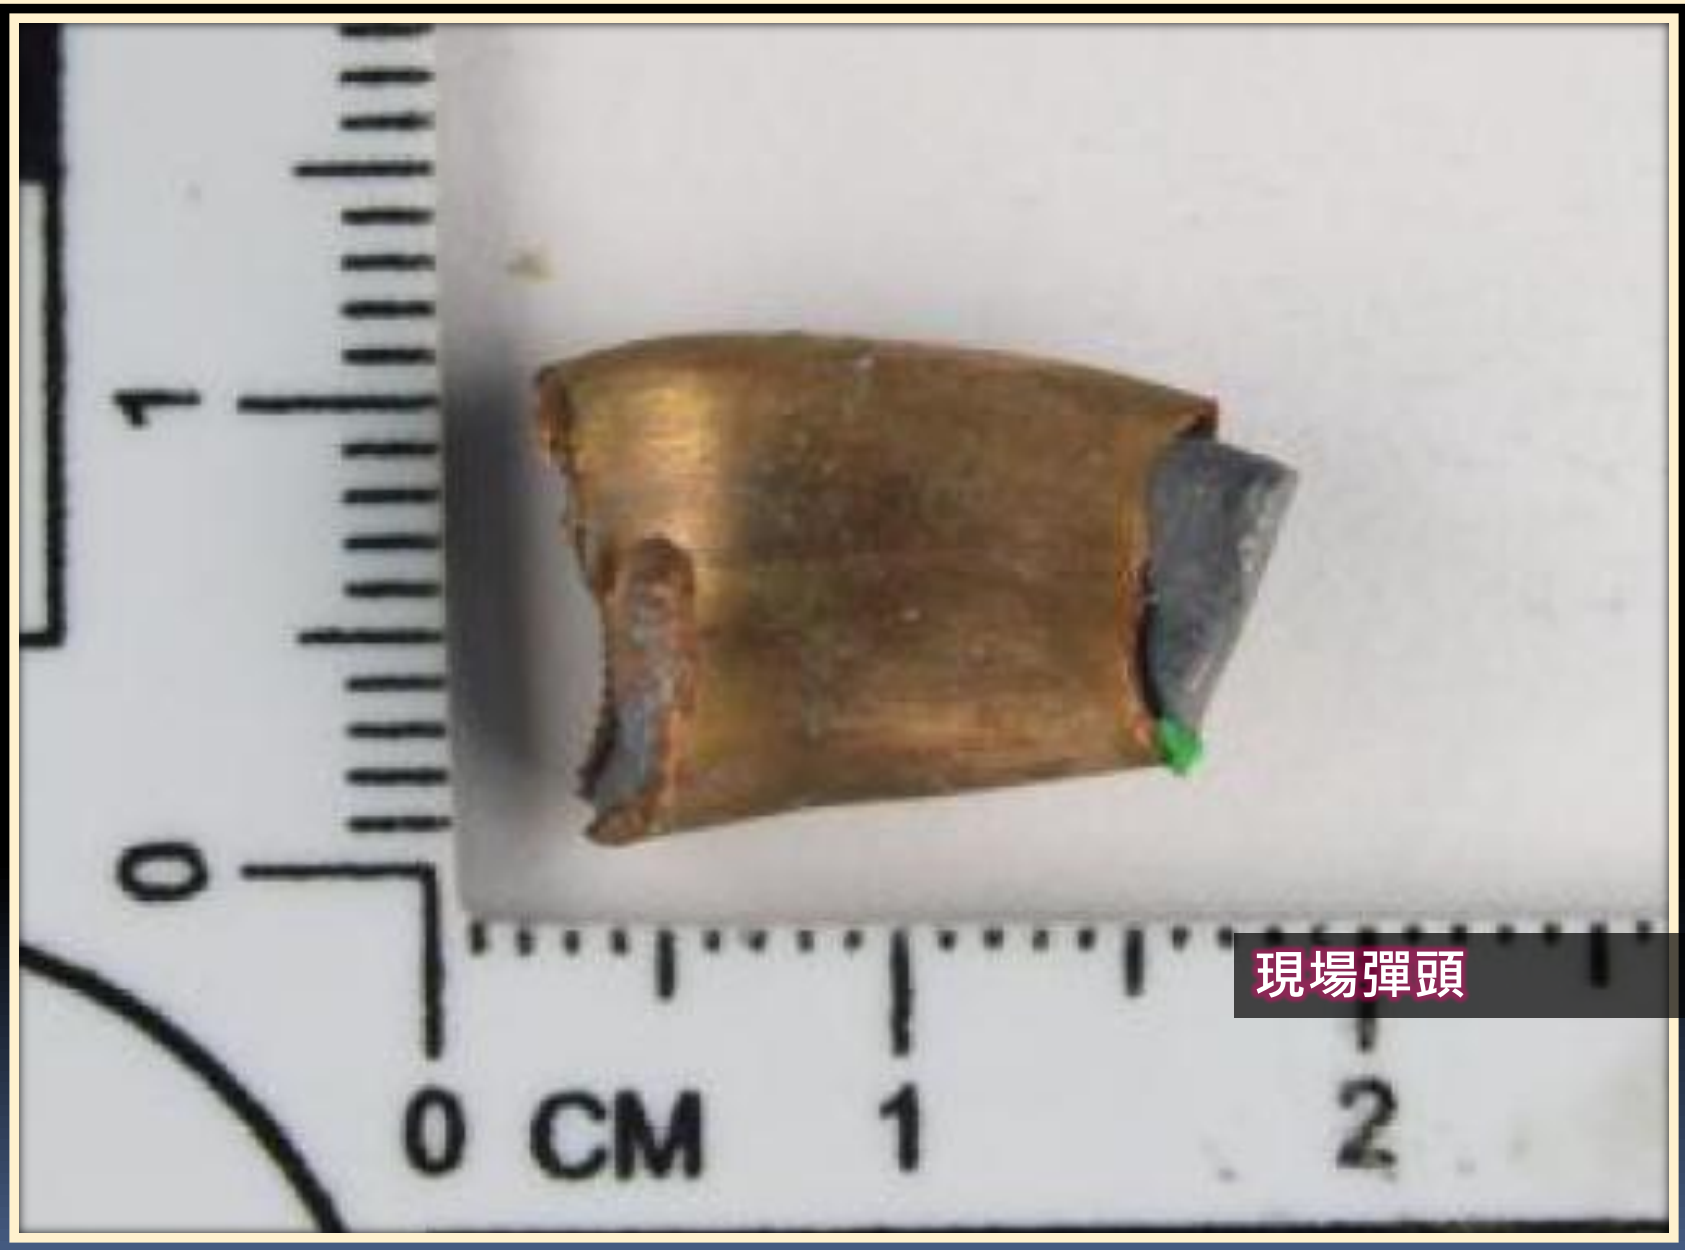
現場彈頭

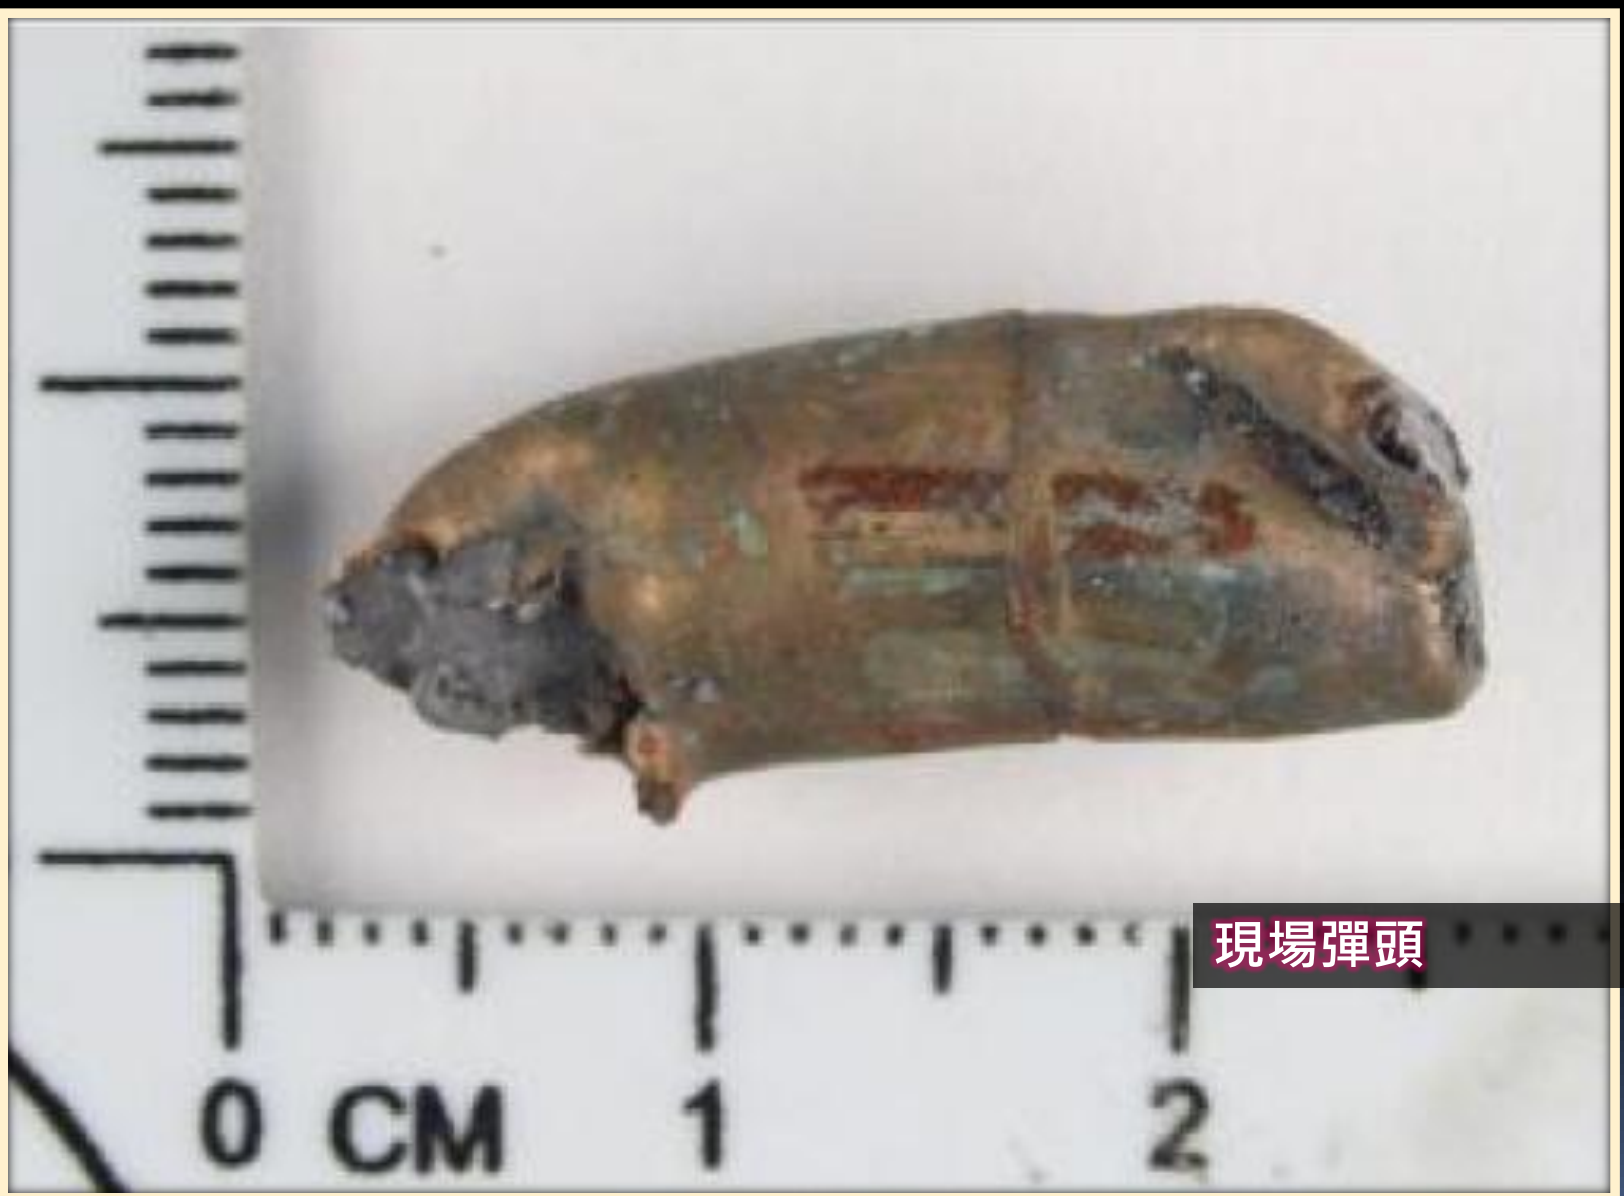
現場彈頭

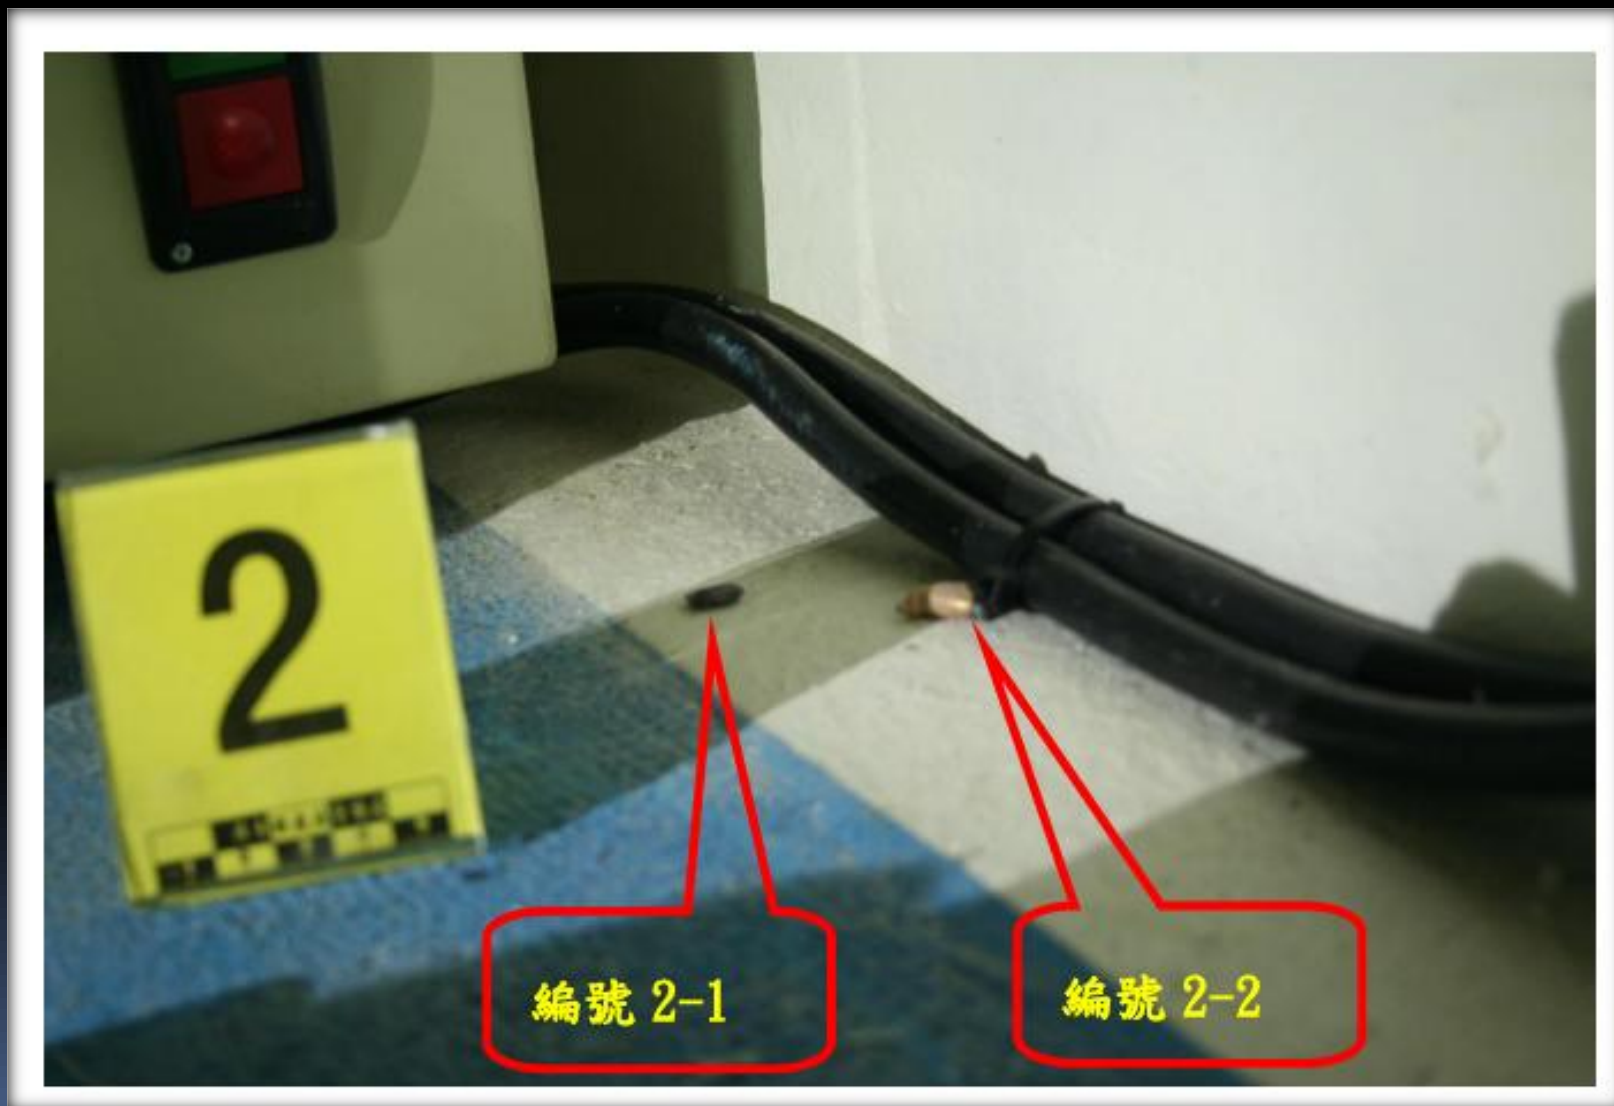
現場彈頭

機艙右側平台編號2-1彈頭鉛心碎片及編號2-2變形銅包衣頭

5.現階段僅能確定7.62mm口徑槍枝造成，研判以M14步槍、M240及M60機槍之可能性較大，但亦不排除可能為其他同口徑之槍枝所造成。

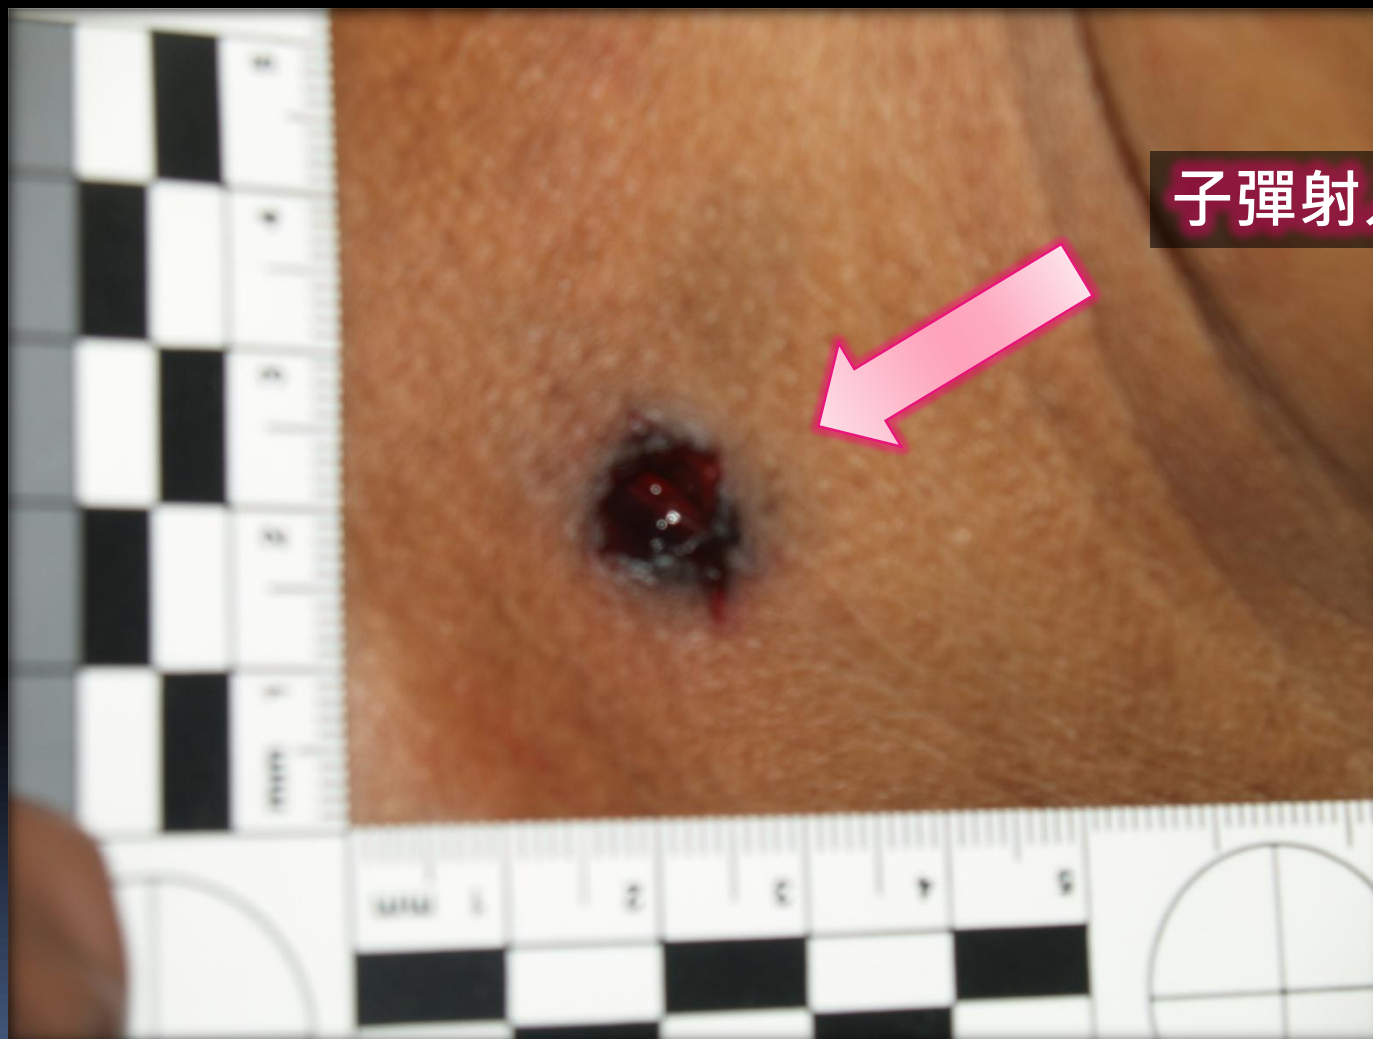
被害人中彈情形1

子彈射入位置

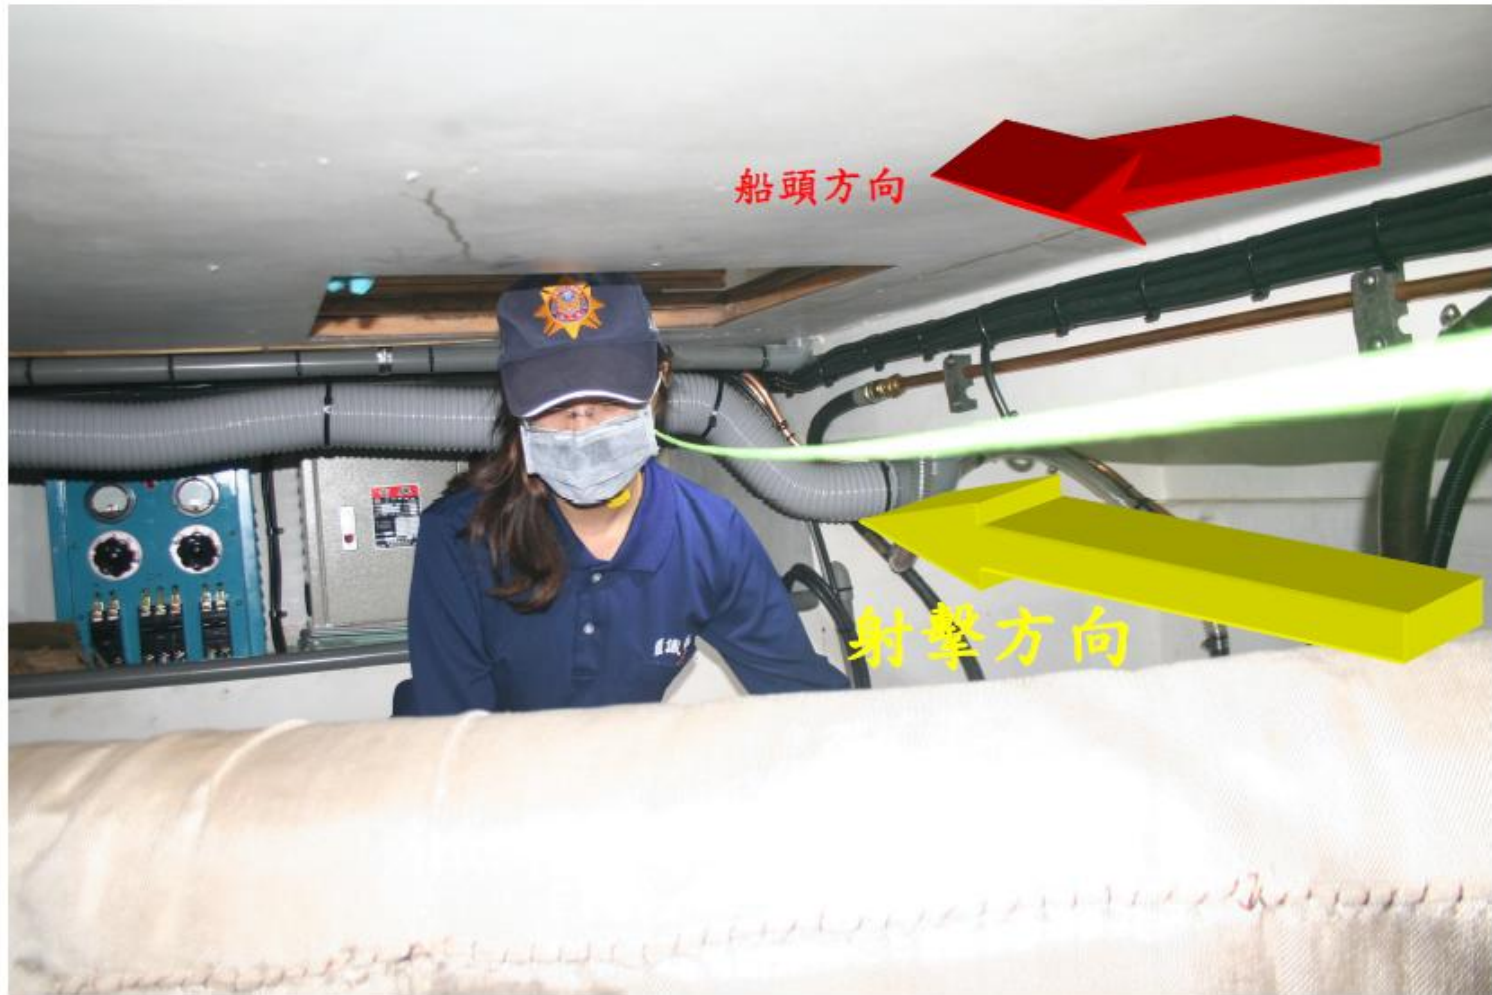
廣大興 28 號漁船遭槍擊死亡案現場影像

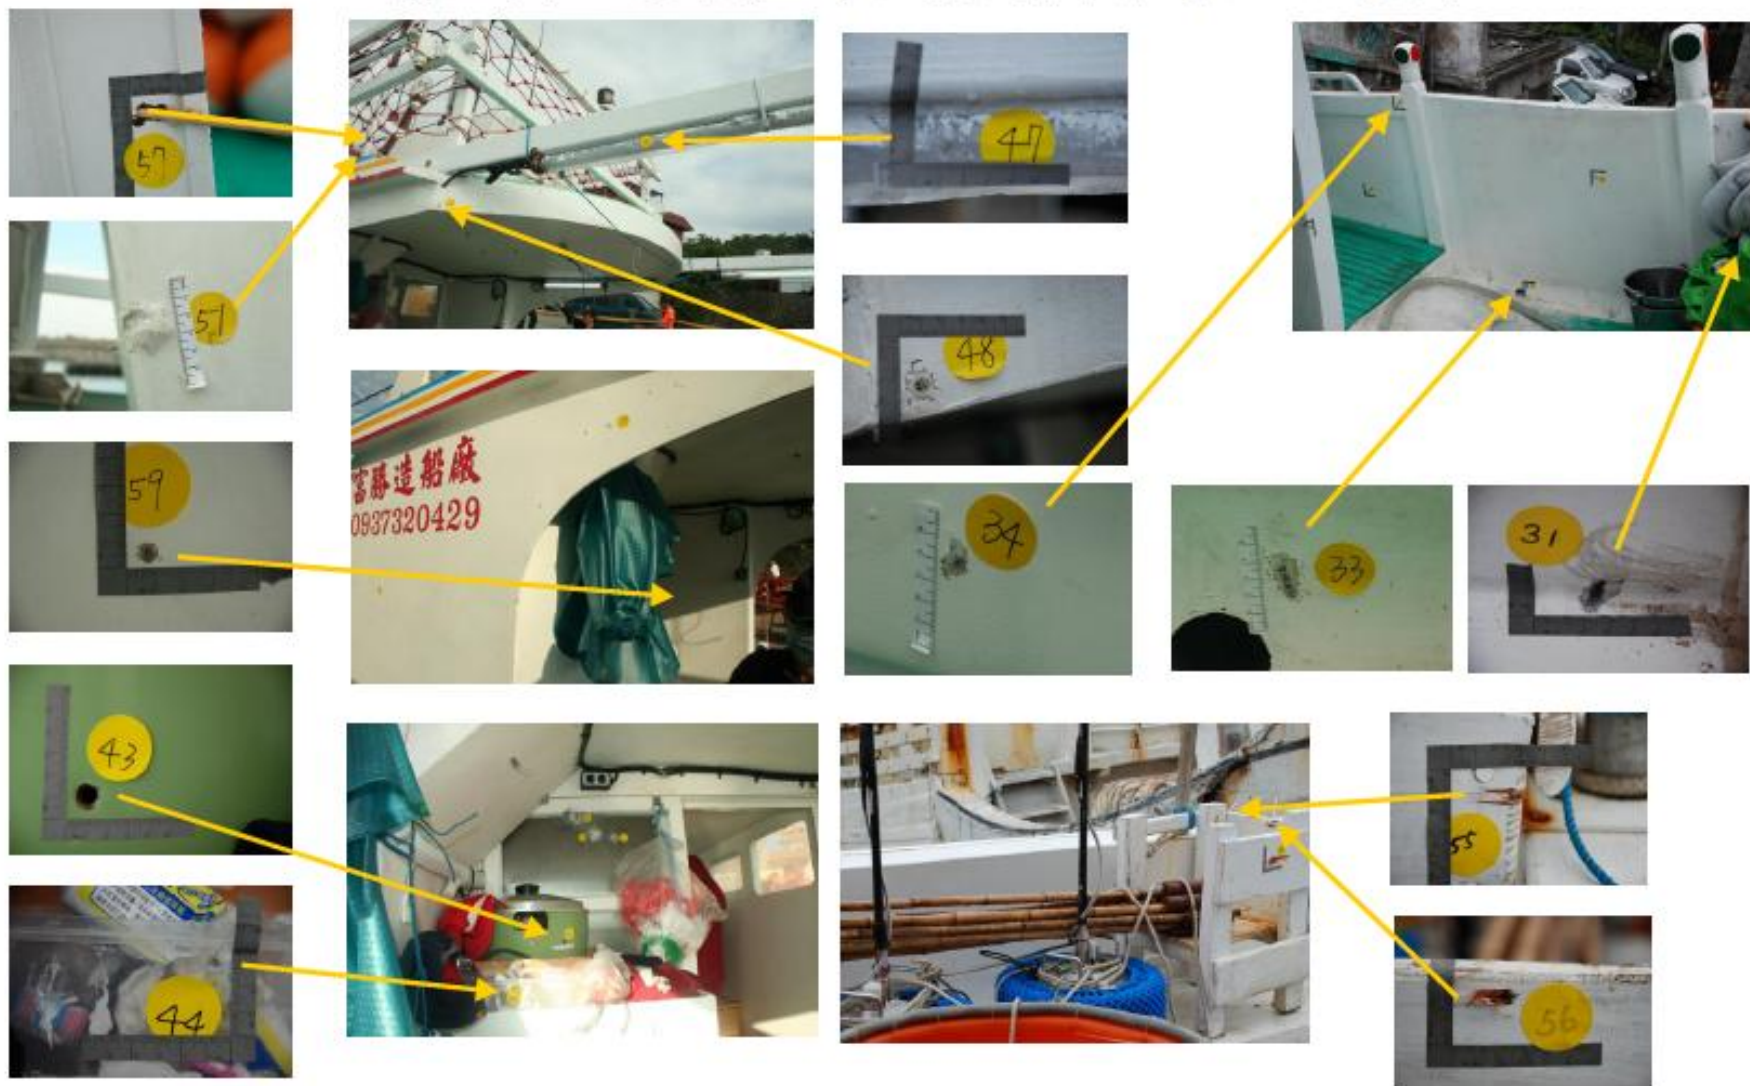
廣大興28號漁船駕駛艙周圍彈著點示意圖

- 45發入口彈痕
- 彈痕多集中朝船員4人躲藏之漁船左後側駕駛座下方之機艙方向
- 死者所受之槍傷均為高速貫穿性槍傷

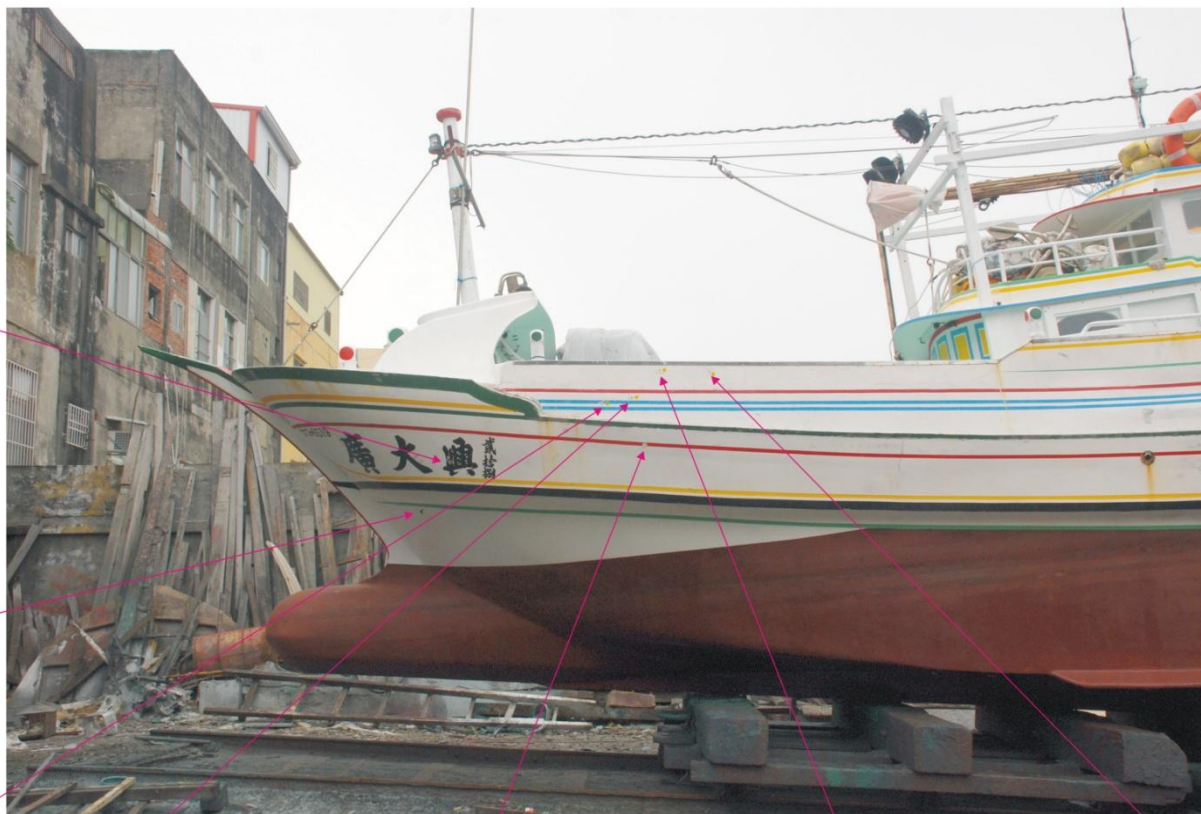
廣大興28號漁船左舷外觀彈著點示意圖(一)

1. 「廣大興28號」漁船外觀未發現明顯碰撞痕跡。排除案發前撞擊菲國船艦，以致造成菲國執法人員開槍防衛之可能。

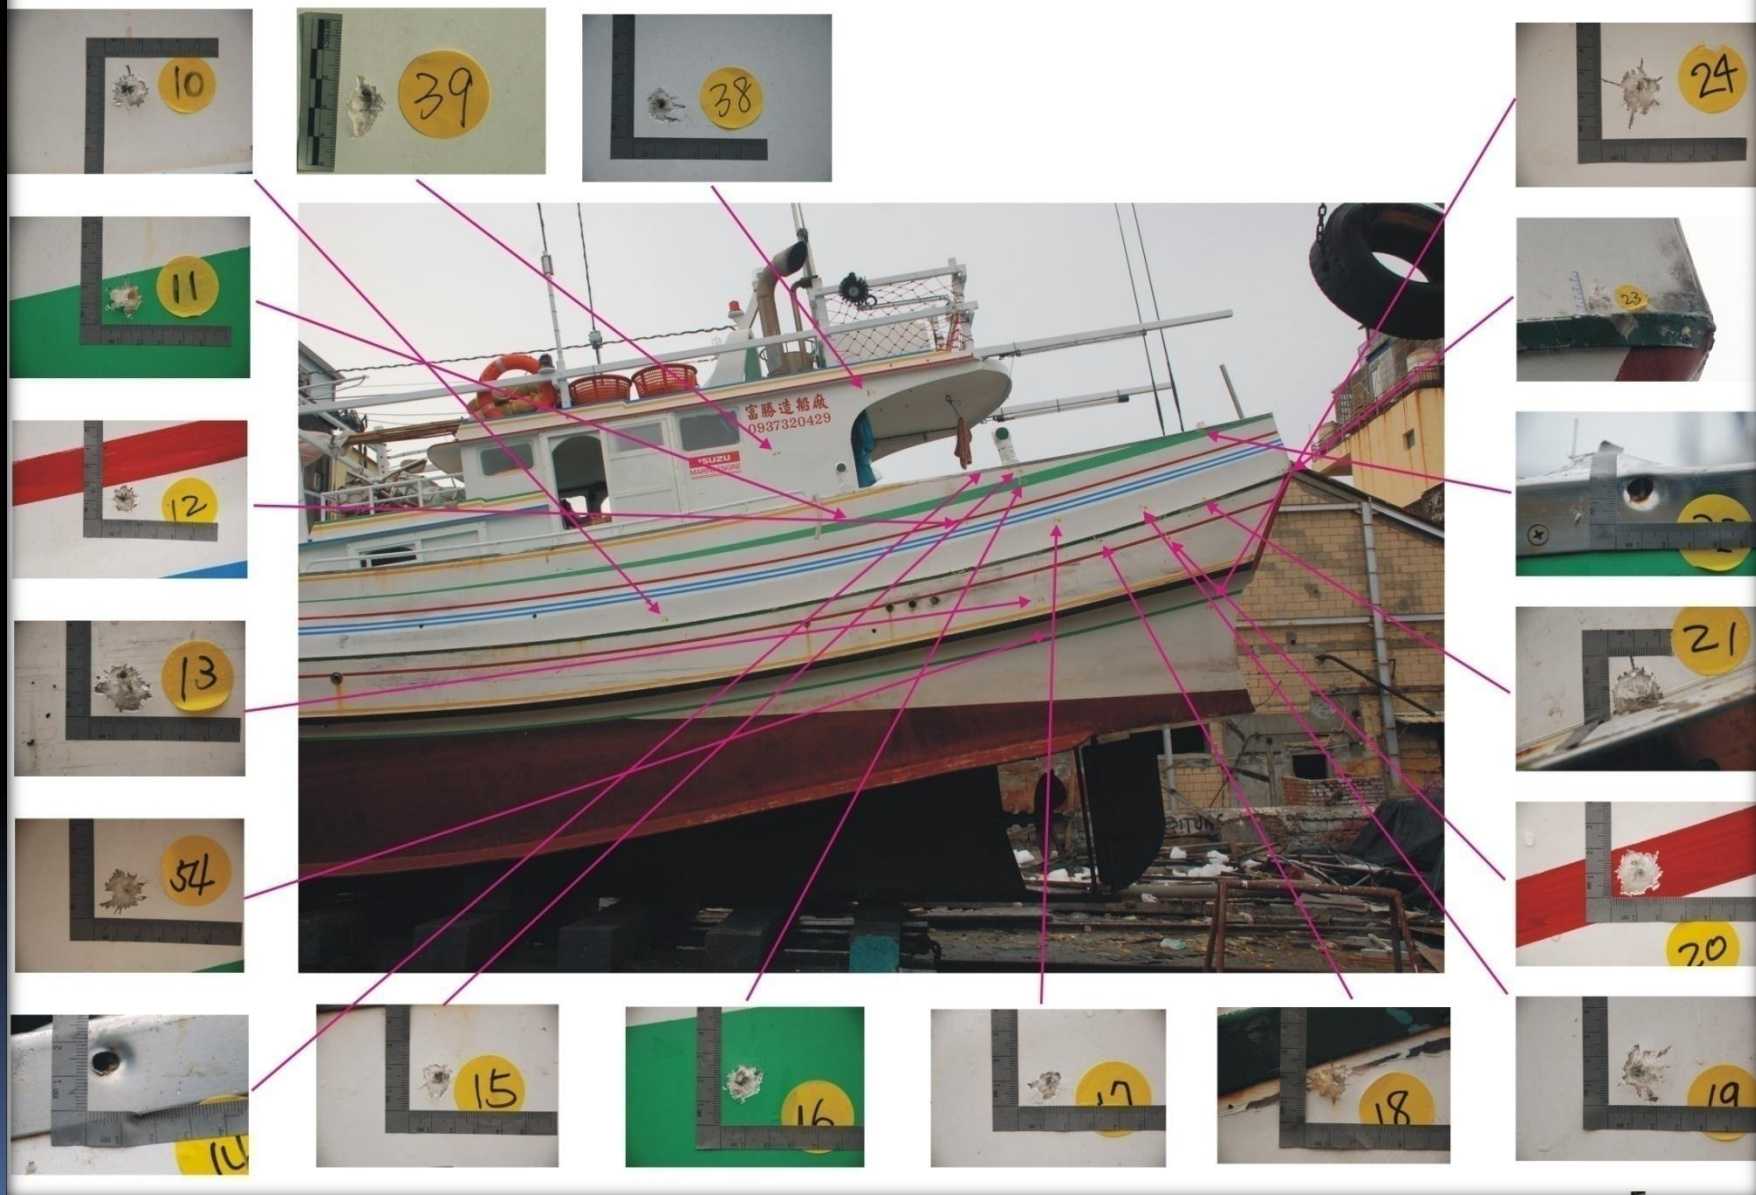
廣大興28號漁船左舷外觀彈著點示意圖(二)

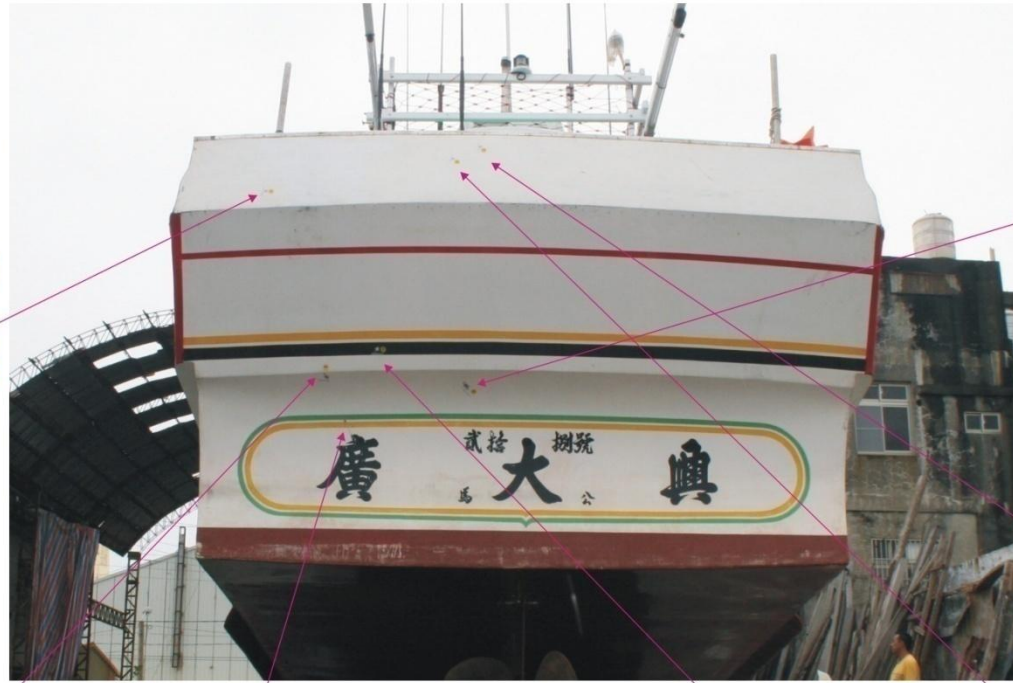
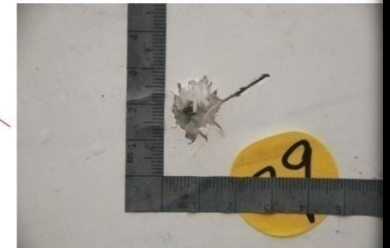
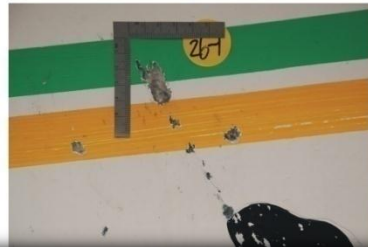
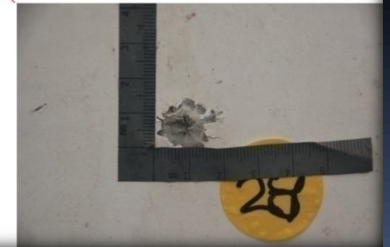
廣大興28號漁船船尾外觀彈著點示意圖
